改善箇所説明図

アンダーマウントタイプ冷凍ユニット

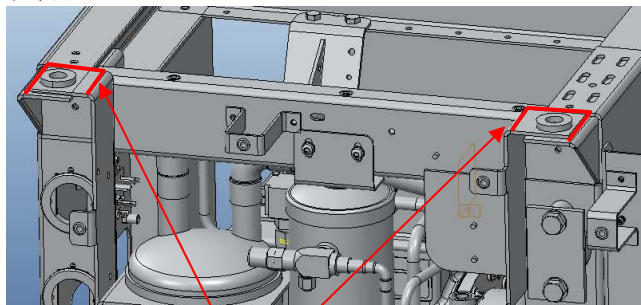
改善前

冷凍ユニット固定部拡大図 (赤○部は不具合部位)

基準不適合箇所 (破断部)

冷蔵冷凍車の冷蔵冷凍装置において、アンダーマウント冷凍ユニットの固定部の設計が不適切なため、当該固定部の強度が不足し、走行振動等により亀裂が生じることがある。そのため、そのままの状態で使用を続けると亀裂が進行し、最悪の場合、固定部が破断して冷凍ユニットが脱落して、他の交通の妨げとなるおそれがある。

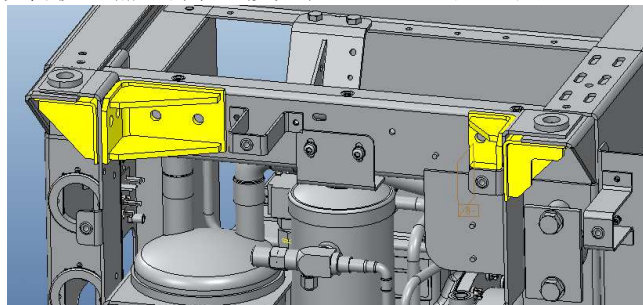
改善後：補強部材 (黄色) ボルトナット取付け

全車両を点検し、冷凍ユニットの取付け材にL型が使用されているものは、冷凍ユニットの固定部に補強部材を取付ける。なお、固定部に亀裂等がある場合は、補修部材にて溶接補修を行う。

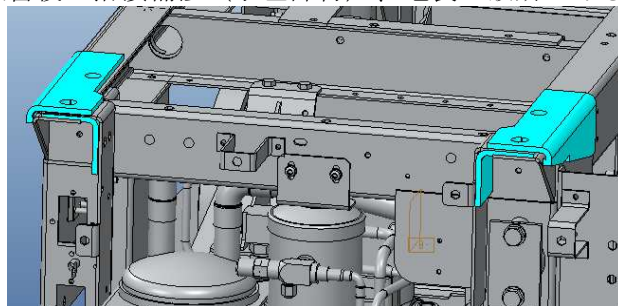
改善後：溶接補修 (水色部材)、亀裂・破断がある場合
