改善箇所説明図

アンダーマウントタイプ冷凍ユニット

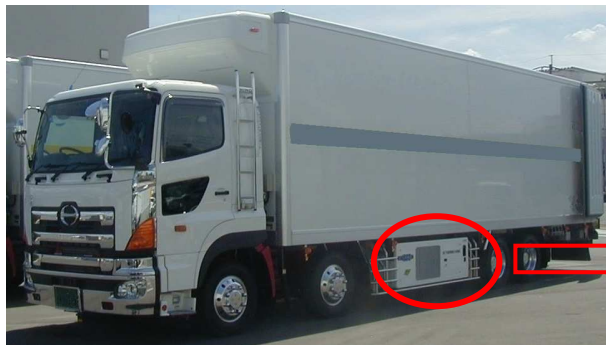
冷蔵冷凍車の冷蔵冷凍装置において、アンダーマウント冷凍ユニットの固定部の設計が不適切なため、当該固定部の強度が不足し、走行振動等により亀裂が生じることがある。そのため、そのままの状態で使用を続けると亀裂が進行し、最悪の場合、固定部が破断して冷凍ユニットが脱落して、他の交通の妨げとなるおそれがある。

全車両を点検し、冷凍ユニットの取付け材にL型が使用されているものは、冷凍ユニットの固定部に補強部材を取付ける。なお、固定部に亀裂等がある場合は、補修部材にて溶接補修を行う。
